# **“ACTUALIZACIÓN PLAN REGULADOR COMUNAL DE CURANILAHUE”**

## **Etapas 3**

## **Anexo: Estudio de Áreas de Protección de Recursos de Valor Patrimonial Cultural**

Fecha      11.04.2025

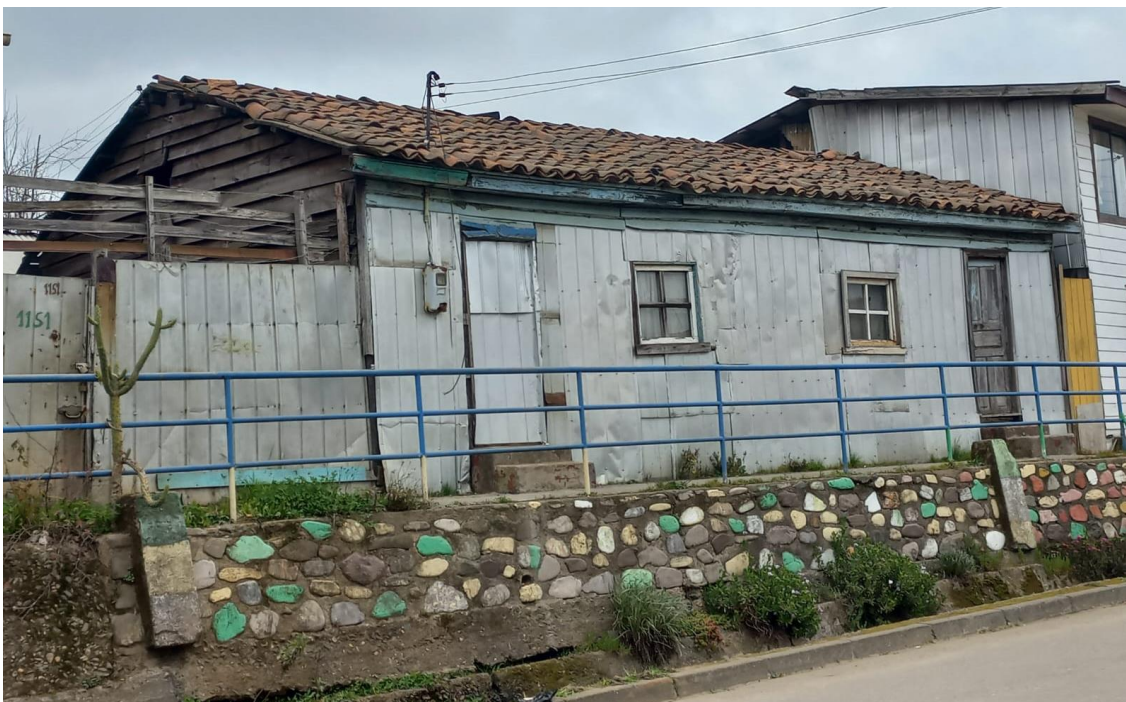
Figura 10. Terraplenes y muros de contención que conforman las aceras, adoptando la pendiente. Calle Sargento Aldea.

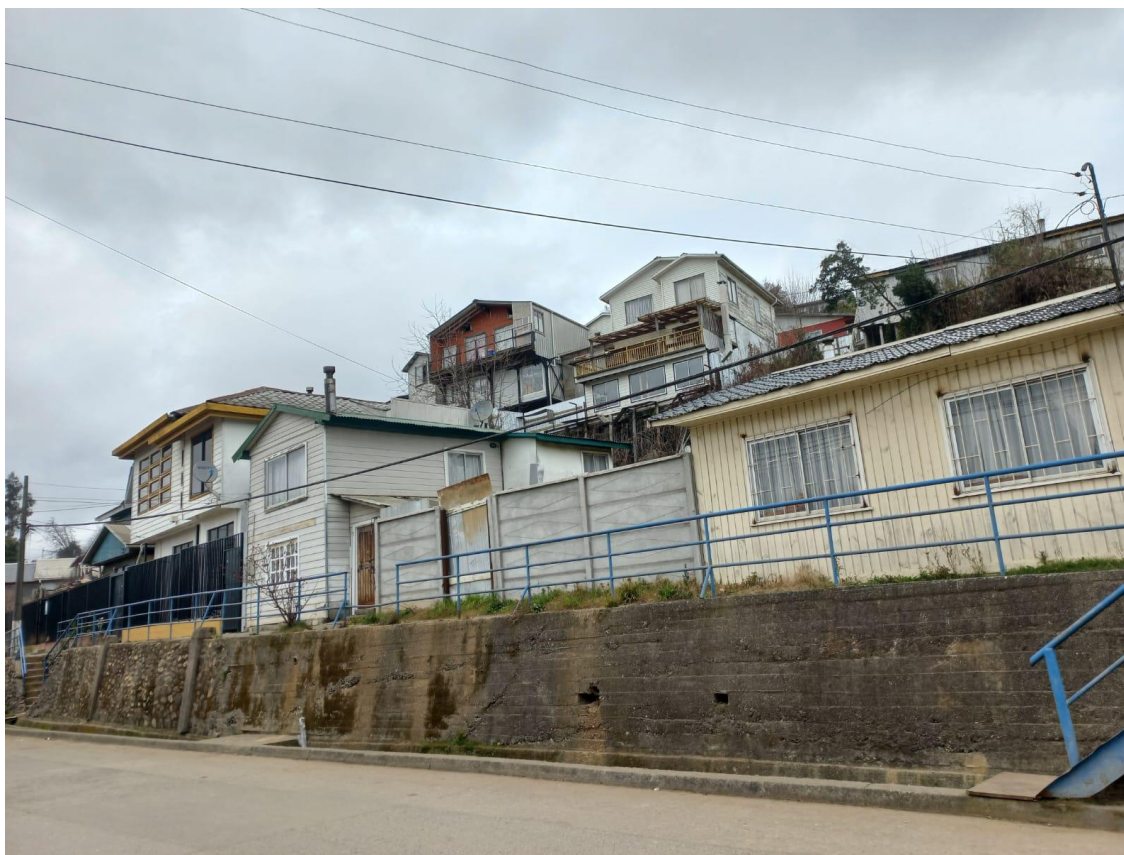
Figura 11. Terraplenes y muros de contención que conforman las aceras, adoptando la pendiente. Calle Sargento Aldea

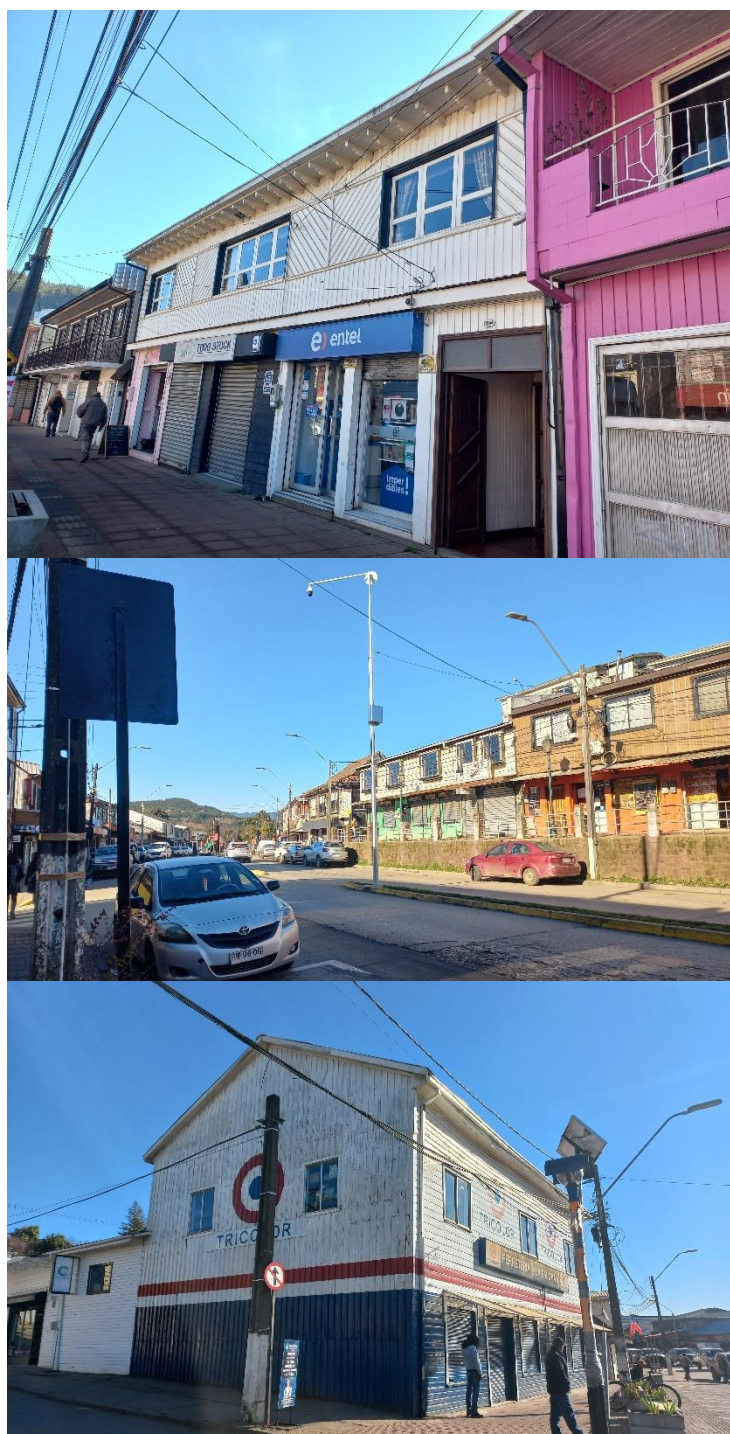
Figura 16. Calle Prat; tramo Salvador Allende – Sargento Aldea. Arriba, detalle de fachada continua y sus características asociadas a la Arquitectura Moderna en madera. Al centro, Presencia del zócalo a nivel de conjunto. Abajo, Edificio de Ferretería La Paloma.

En el plan, estas edificaciones predominan en la zona comercial de la ciudad, pero en Calle Prat, en especial en el tramo entre Sargento Aldea y Salvador Allende -antiguo trazado de la línea férrea hacia Plegarias- se presentan con características más homogéneas, en fachada continua y con un perfil más regular. Es posible, por tanto, en este tramo, apreciar una unidad de conjunto, la cual se complementa con el acontecer que sustenta, de reunión, comercio, hospedaje, cafés y restaurantes sencillos. Suma valor a esta zona, el hecho que la calle en sí es una huella de la antigua vía férrea hacia Plegarias, la cual sigue configurada por remanentes de la arquitectura moderna en madera de la primera mitad del s.XX.

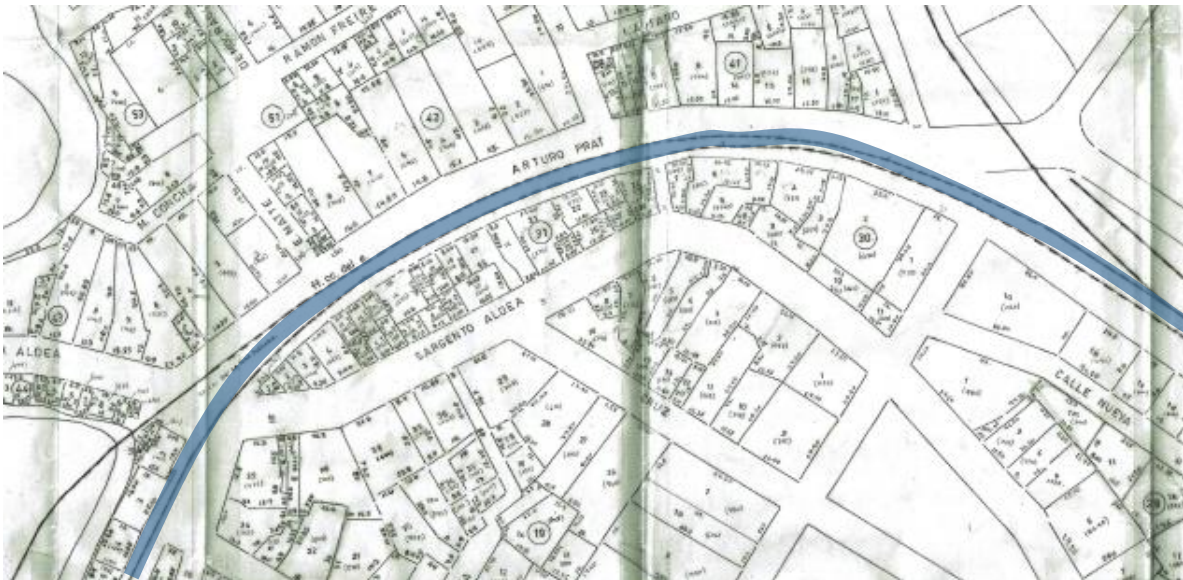
Figura 17. Plano Regulador Comunal de 1982 (vigente). En azul, el eje Prat y su continuación hacia Plegarias.

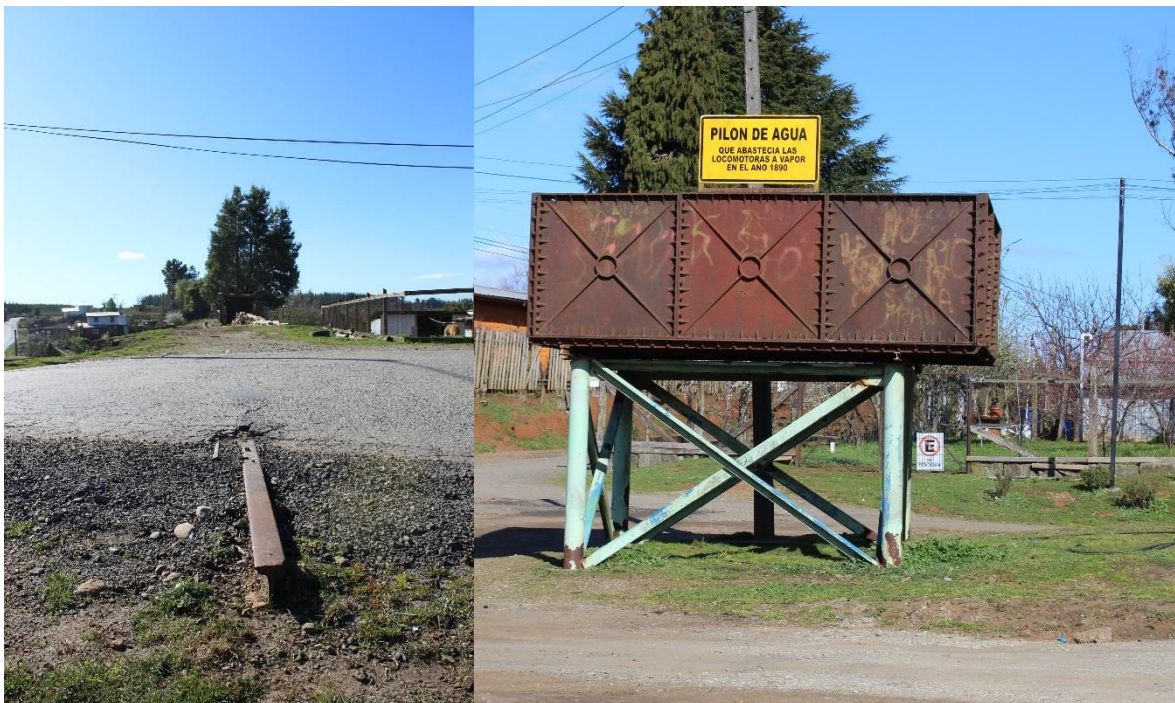
Figura 19. Remanente de vía férrea y pilón de agua para abastecimiento de locomotoras a vapor.

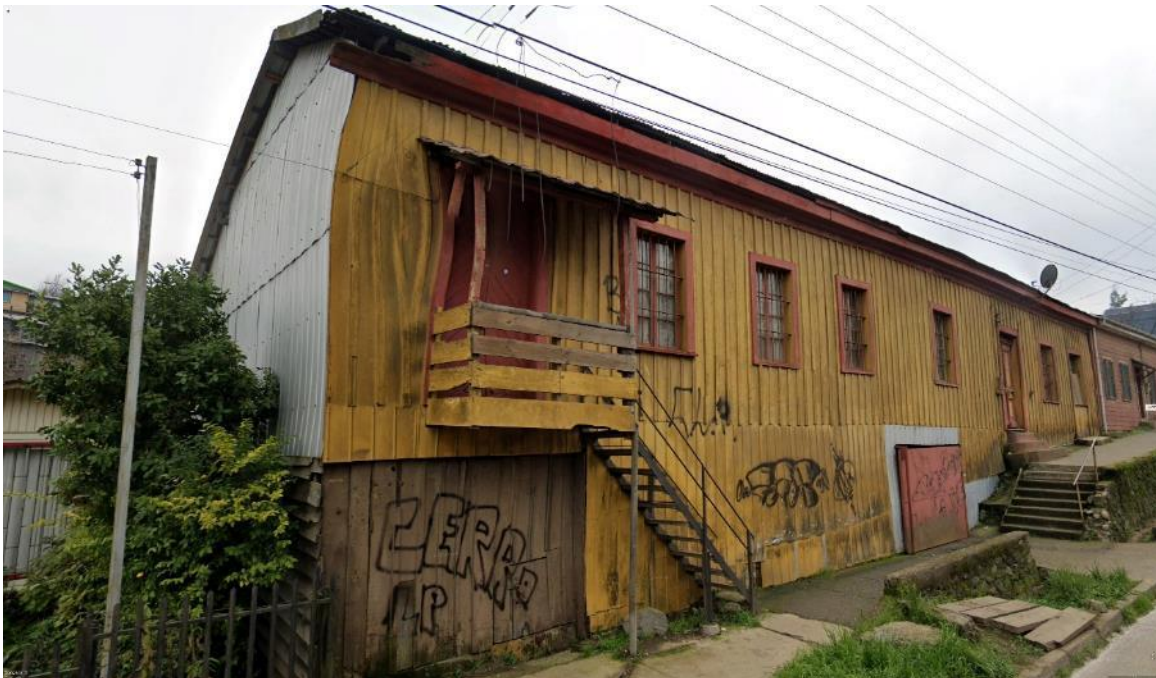
Arquitectura que se adapta a las condiciones del terreno con el "sótano". El revestimiento entablado, la predominación del lleno sobre el vacío, el zaguán, entre otros, son recursos arquitectónicos propios de la Arquitectura Moderna en madera del sur de Chile.

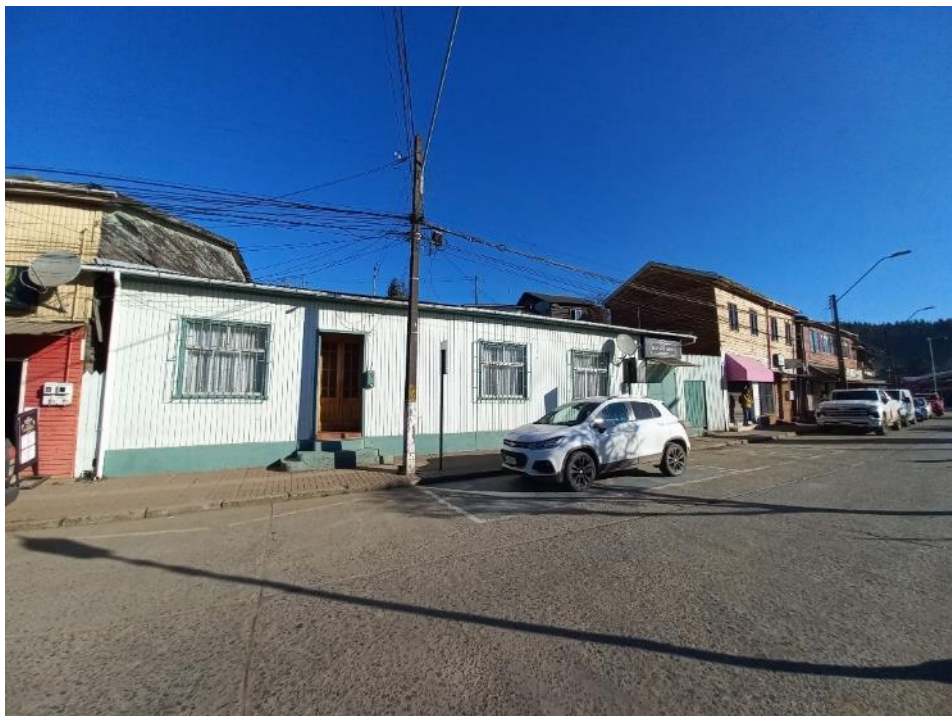
El uso de zócalo y escalinata de acceso, además del espacio zaguán, se tornan en recursos de diseño repetitivos a lo largo de esta zona.  
Fuente: Elaboración propia, 2024

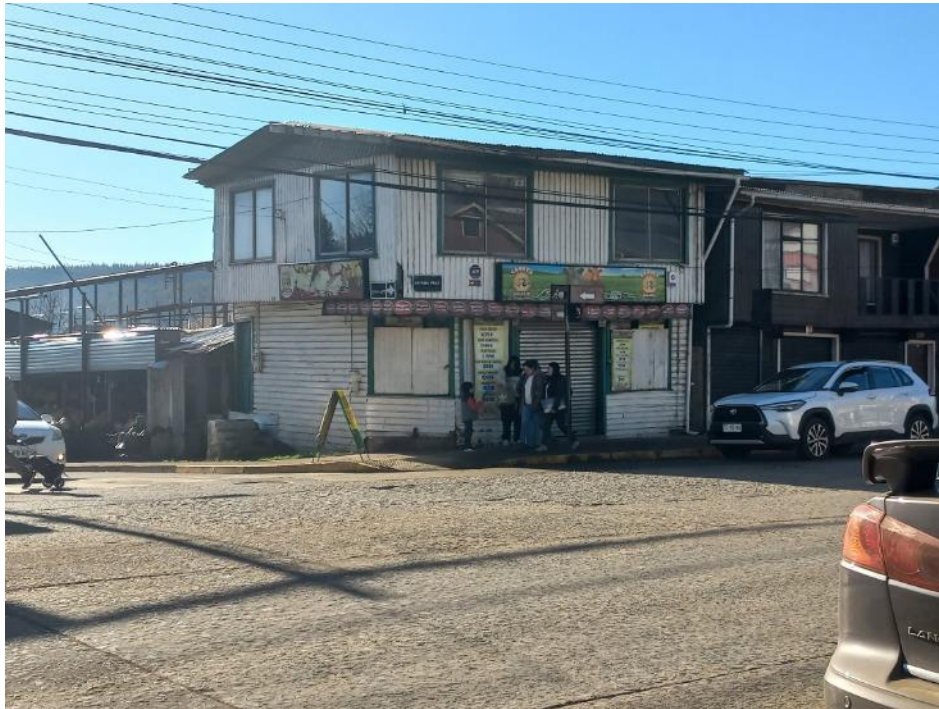
Acciones como la liberación de la esquina con ochavo y voladizo, son muestras de la reinterpretación de la Arquitectura Moderna a partir de la madera, en el sur de Chile.  
Fuente: Elaboración propia, 2024

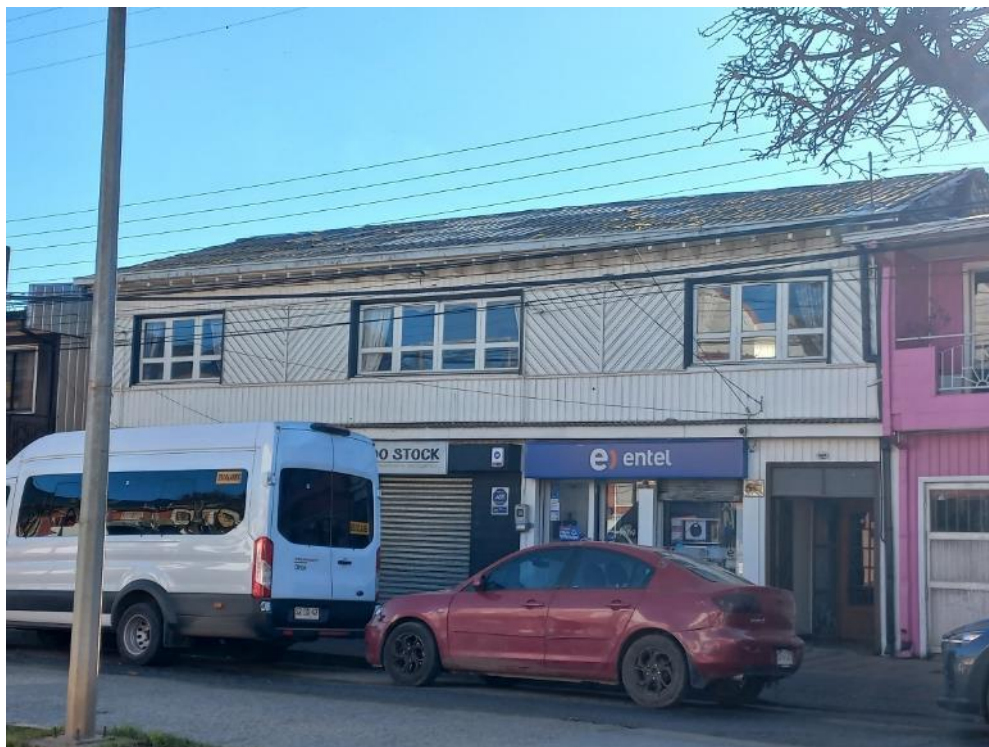
Los ornamentos en las edificaciones se realizan a partir de las posibilidades que da el mismo revestimiento, alternando el sentido de las tablas y generando composiciones en la fachada.  
Fuente: Elaboración propia, 2024

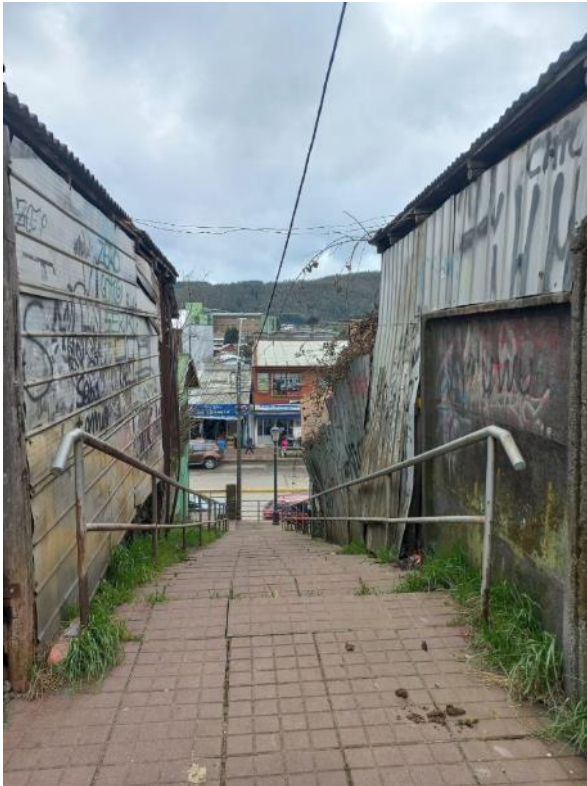
En el Eje Prat, aparece la conocida <<Escalera de Cemento>>, elemento que lo comunica con el área residencial de calle Sargento Aldea. Se ha constituido históricamente como una vía peatonal importante en el cotidiano de Curanilahue.

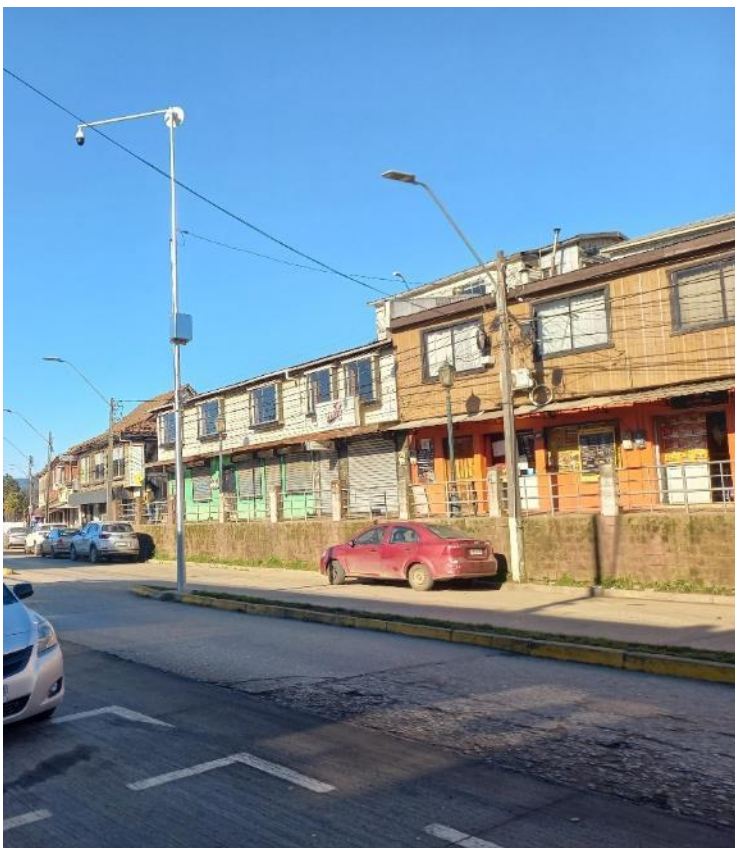
Terraplén / zócalo de Calle Prat, usado en el pasado, como escenario, para hacer actos públicos.

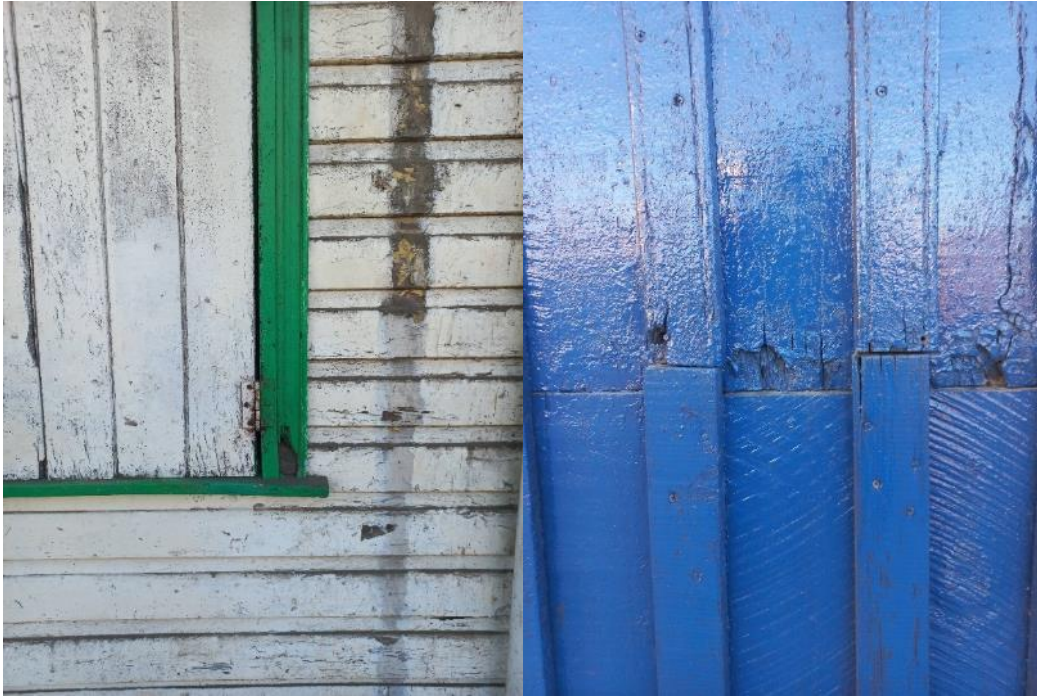
Revestimientos de madera tinglada o machihembrada. Ejemplos de los entablados que concurren en Calle Prat.
