# **“ACTUALIZACIÓN PLAN REGULADOR COMUNAL DE CURANILAHUE”**

## **Informe Etapa 3**

“Opciones de Desarrollo e Imagen Objetivo”

## **ANEXO: ESTUDIO DE RIESGOS**

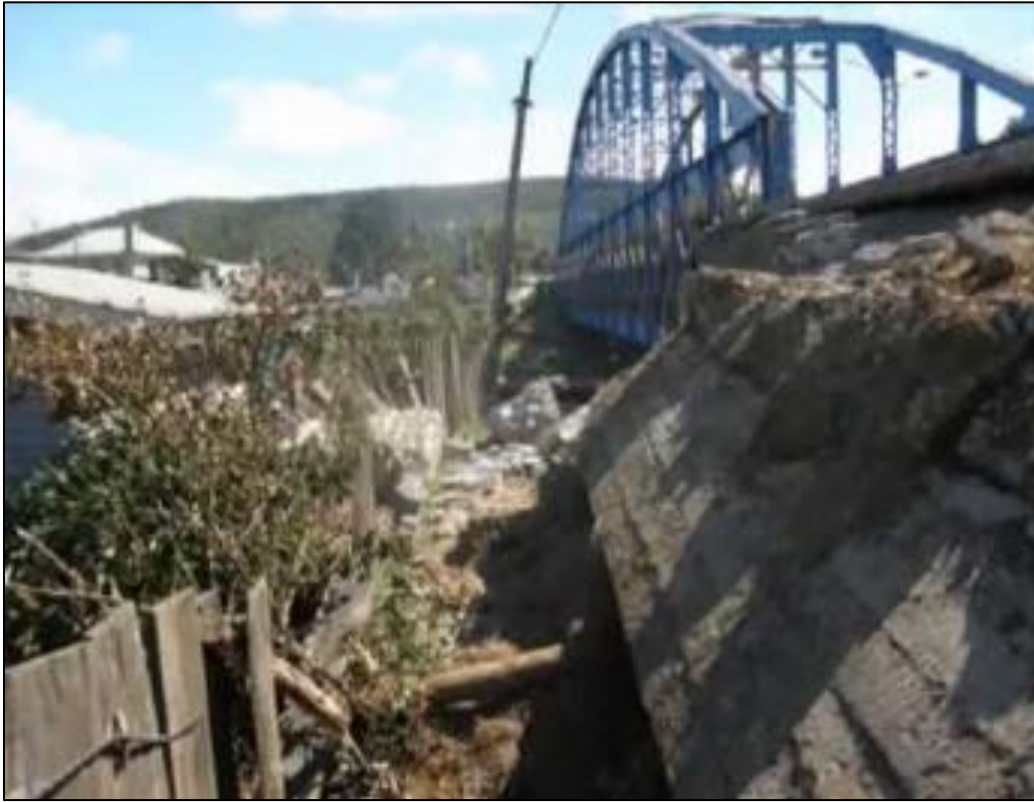
Estas zonas, que también se ven sometidas a inundaciones por desborde del cauce, presentan materiales de suelo muy recientes y por tanto poco consolidados, los que en eventos sísmicos de fuerte magnitud tienden a comportarse como fluidos, donde el agua que ocupa los sedimentos emerge a la superficie y hace inestables los terrenos, por lo cual las viviendas sufren un daño mayor o su hundimiento total o parcial o volcamiento.

Figura 37. Agrietamiento en terraplén puente “La Máquina” río Curanilahue.

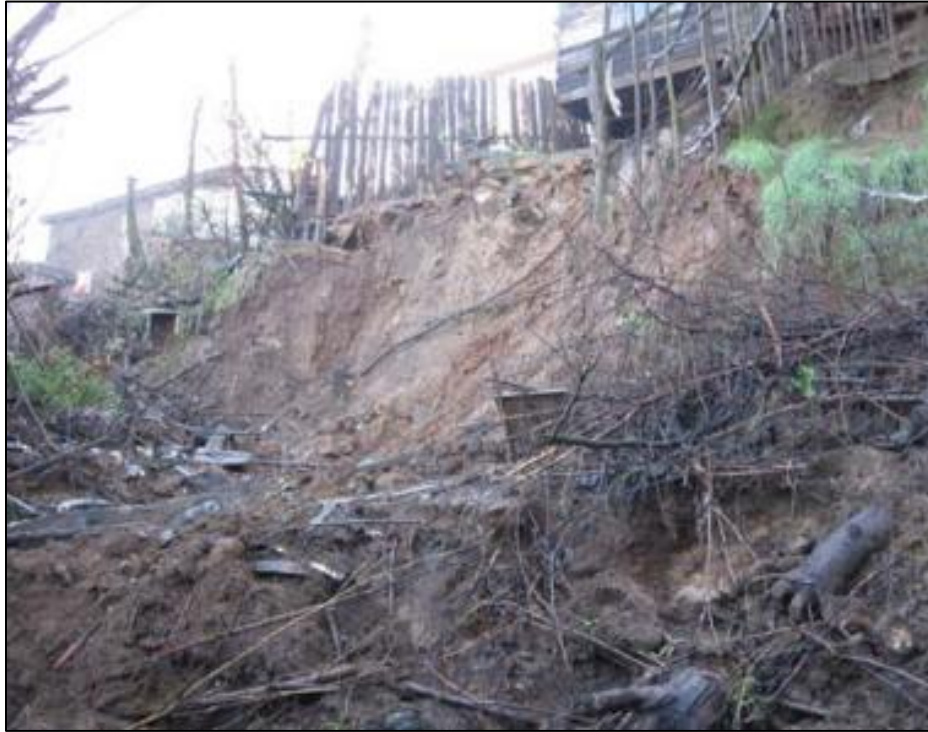
El día 09 de junio, SERNAGEOMIN realizó una visita al sector Callejón Pilar, con el objetivo de evaluar los daños y hacer un diagnóstico de los efectos de procesos de remoción en masa ocurridos en la localidad de Curanilahue a consecuencia de las intensas lluvias acaecidas la noche del día 06 de junio de 2006.

Figura 38. Deslizamientos Callejón Pilar

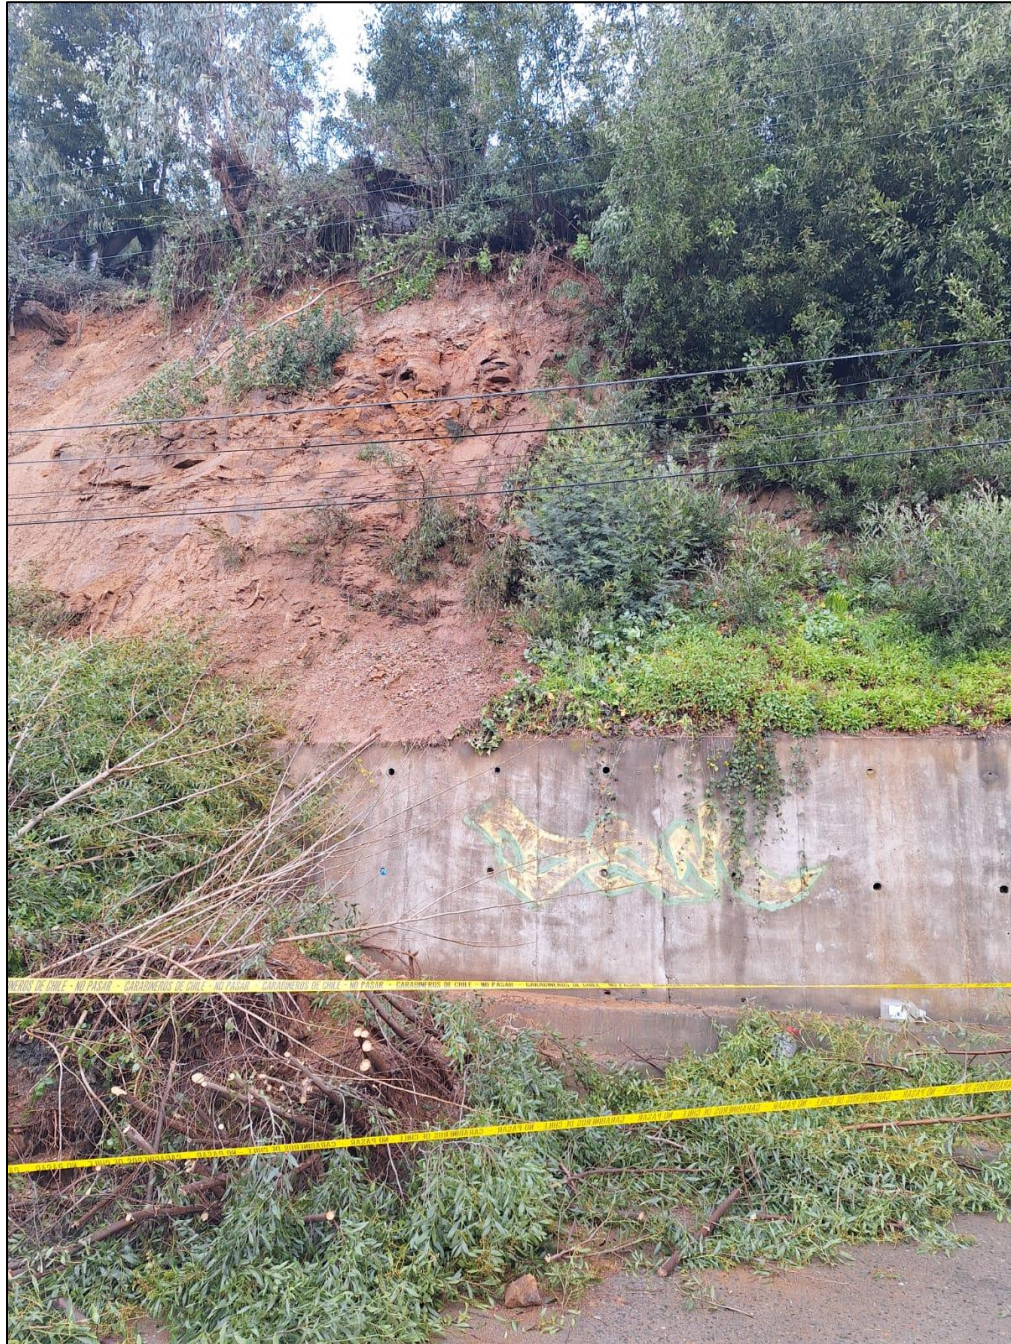
Figura 42. Deslizamientos Calle Arauco

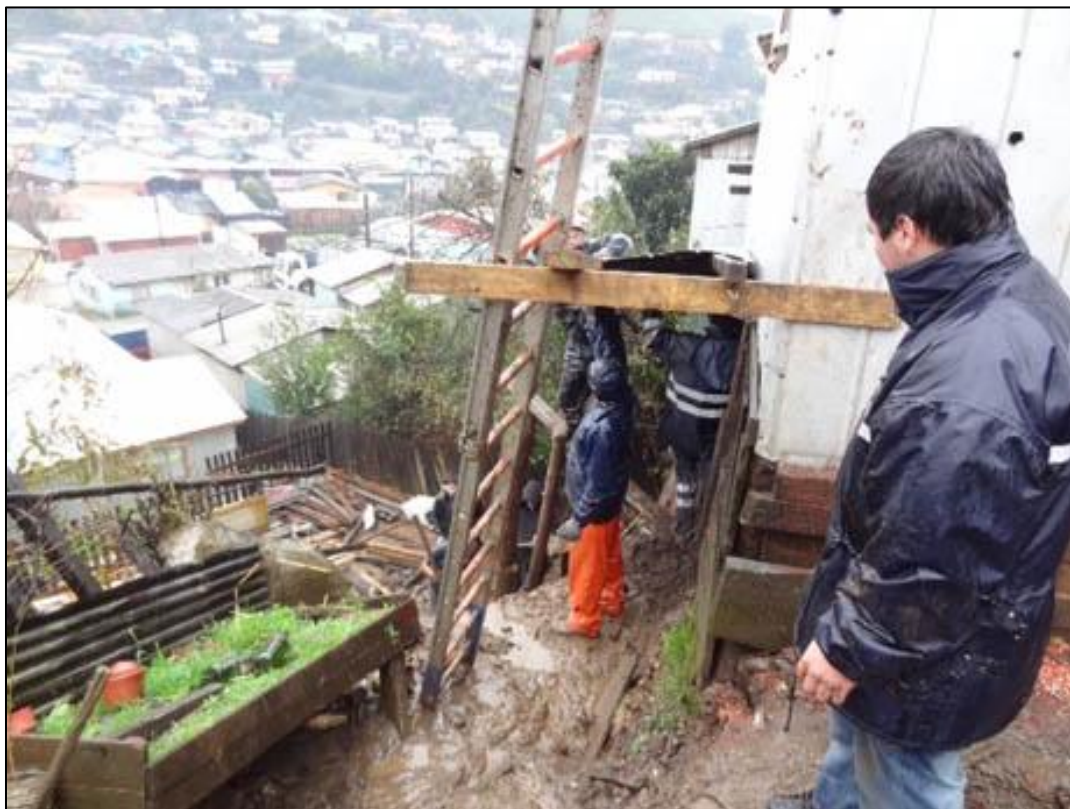
Figura 44. Deslizamientos de Tierra en Sector Cerro La Perdiz, calles Heras esq. Condell

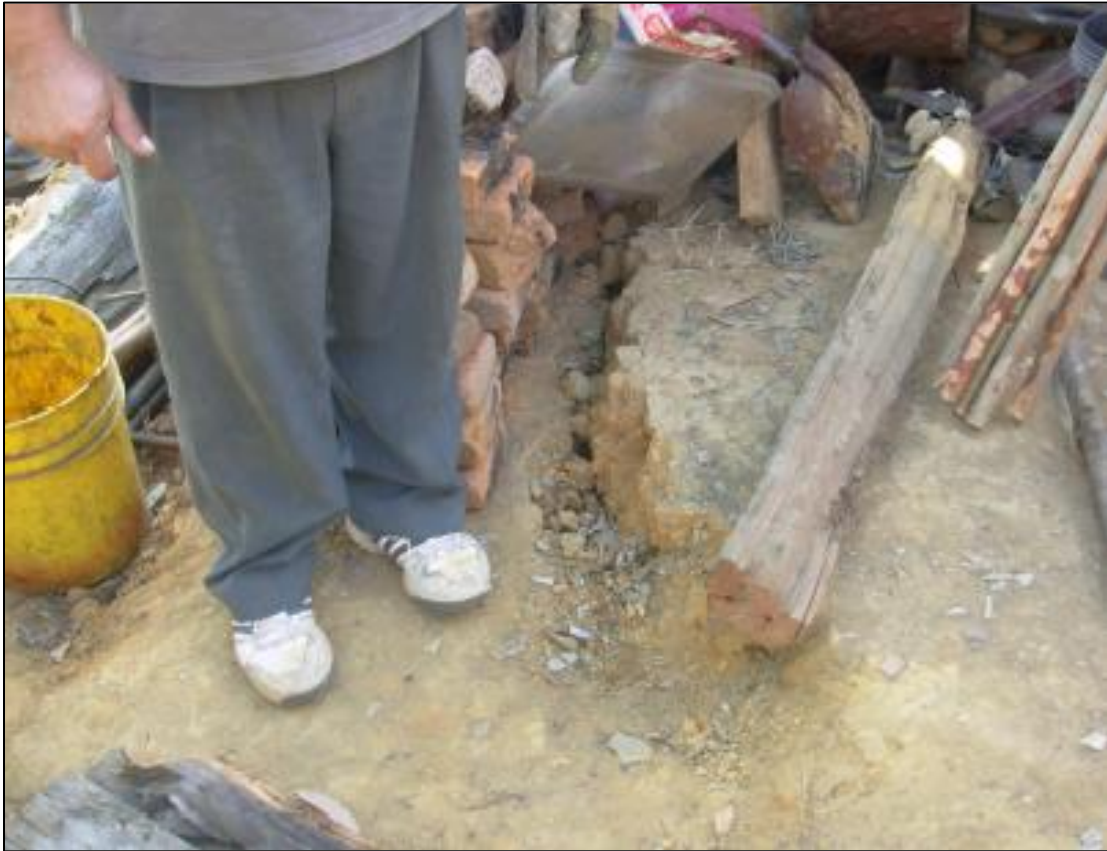
**Calle Rengo esquina Manuel Bulnes.** Se observaron dos viviendas cuyos terrenos de fundación se encuentran afectados por grietas con un peligro de colapso durante eventos sísmicos o de precipitaciones intensas. La pendiente superior a 20° (ó 35%) y el material que forma estos cerros se encuentra intensamente meteorizado y descompuesto, lo cual favoreció el desarrollo de remociones en masa, que pudieron afectar a más viviendas del sector.

Figura 45. Grietas en sector cerro verde

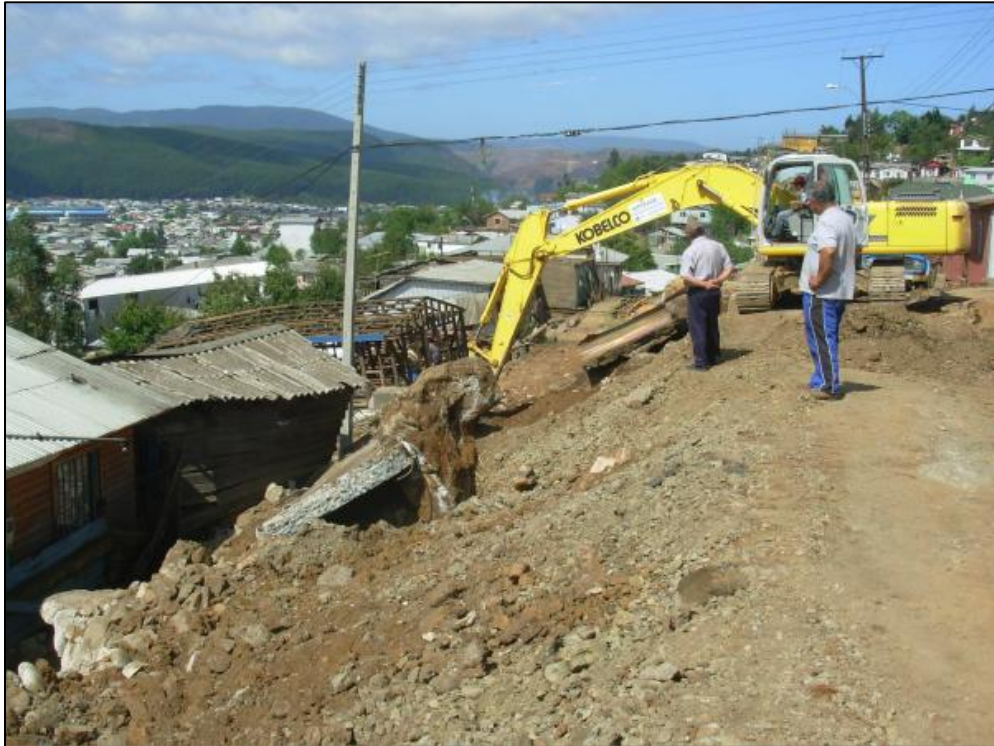
Figura 46. Caída de terraplén en Calle Manuel Montt.

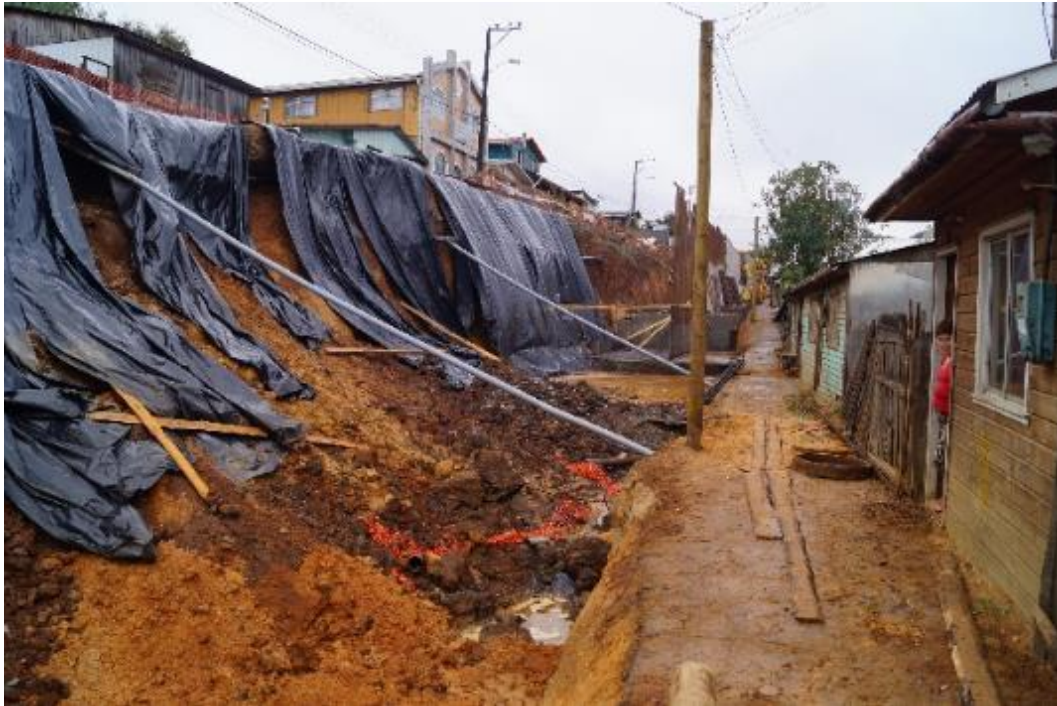
Figura 47. Deslizamientos de Tierra en Sector Cerro La Perdiz, Calle Manuel Montt.

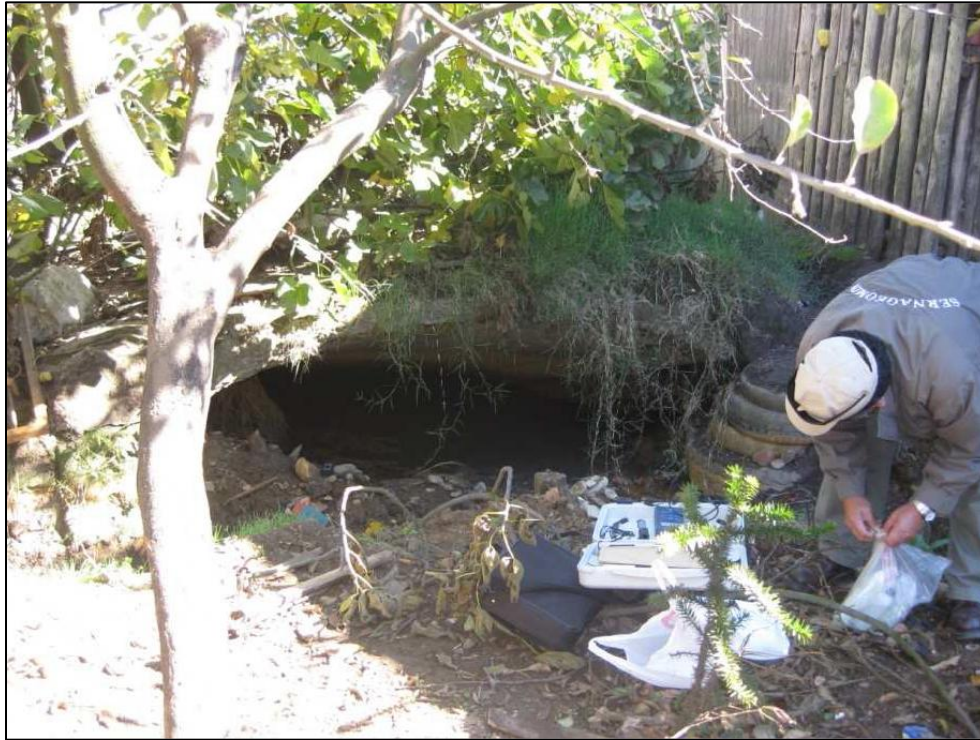
Figura 60. Apertura de una bocamina artesanal por sismo 27F
